TP 185F
Numéro 4/2013

SÉCURITÉ AÉRIENNE — NOUVELLES

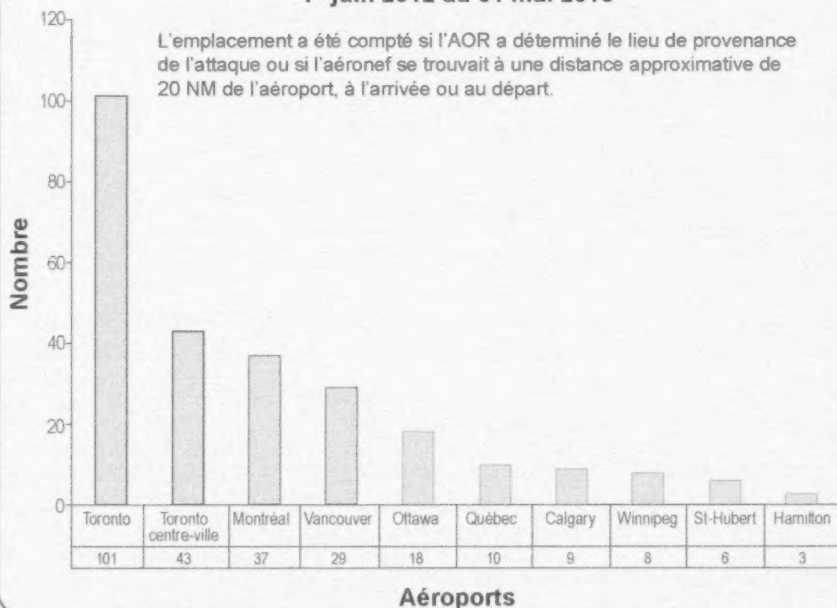
Principaux aéroports touchés par des attaques lasers

1^{er} juin 2012 au 31 mai 2013

L'emplacement a été compté si l'AOR a déterminé le lieu de provenance de l'attaque ou si l'aéronef se trouvait à une distance approximative de 20 NM de l'aéroport, à l'arrivée ou au départ.

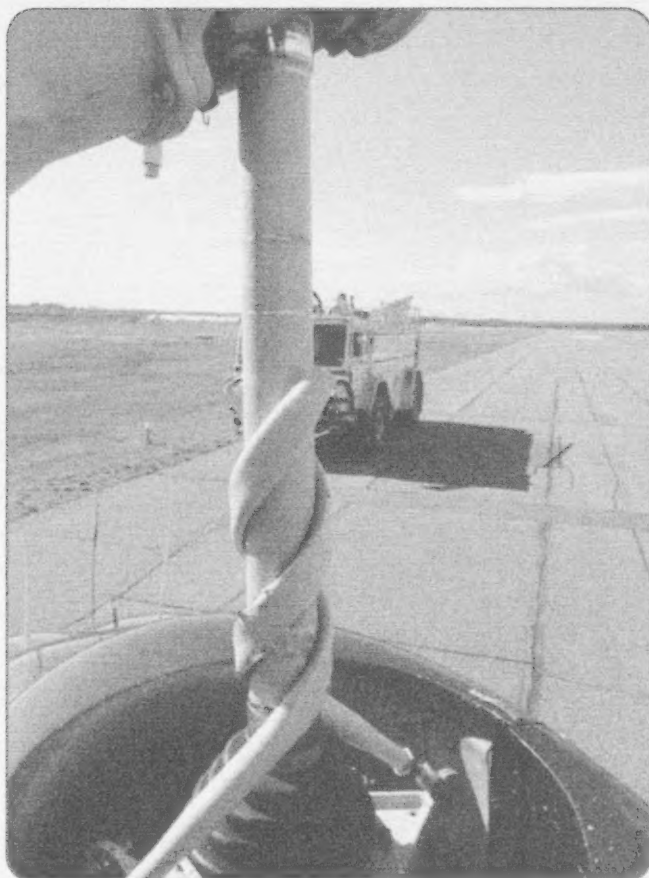
Mât et biellette de commande de pas

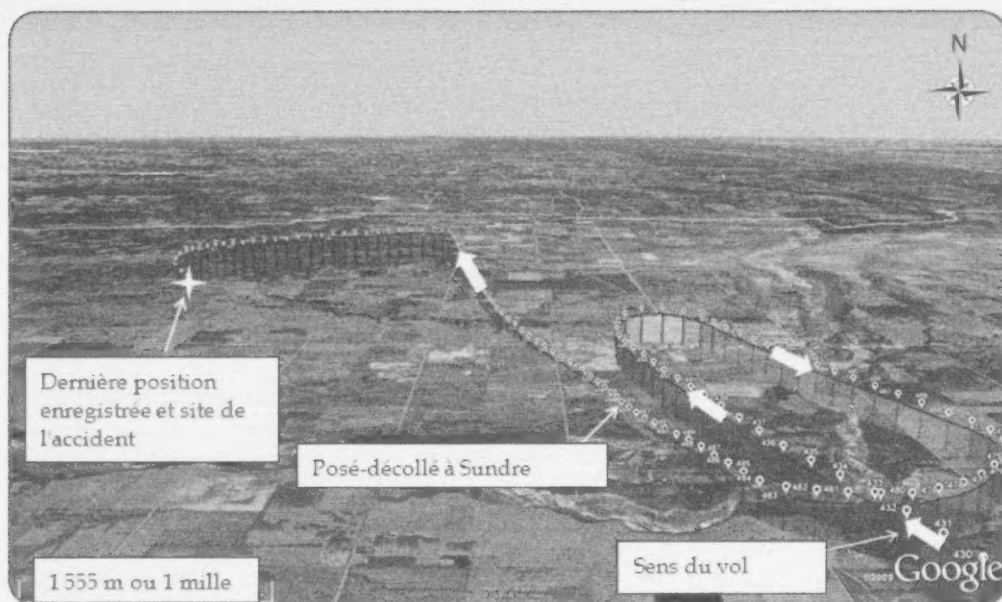
Carte des neuf dernières minutes de vol

L'aéronef a ensuite grimpé jusqu'à environ 5 600 pi ASL, en cap nord-ouest, à une vitesse indiquée se situant entre 105 kt et 109 kt (KIAS). À 13 h 43 min 50 s, l'aéronef a tourné vers la gauche, à un cap variant entre 220° et 227° magnétique (M). L'aéronef a maintenu une assiette relativement stable, son angle d'inclinaison variant entre 5° à gauche et à droite, et un angle de cabré d'environ 5°. À 13 h 44 min 21 s, l'aéronef a commencé à tanguer jusqu'à un angle maximal de 15° en cabré, sans augmentation de la vitesse verticale ou

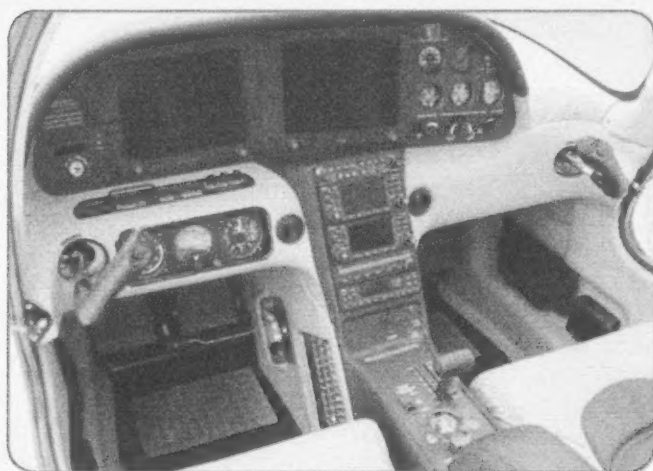
Poste de pilotage et commandes de vol d'un SR22

Commandes de vol

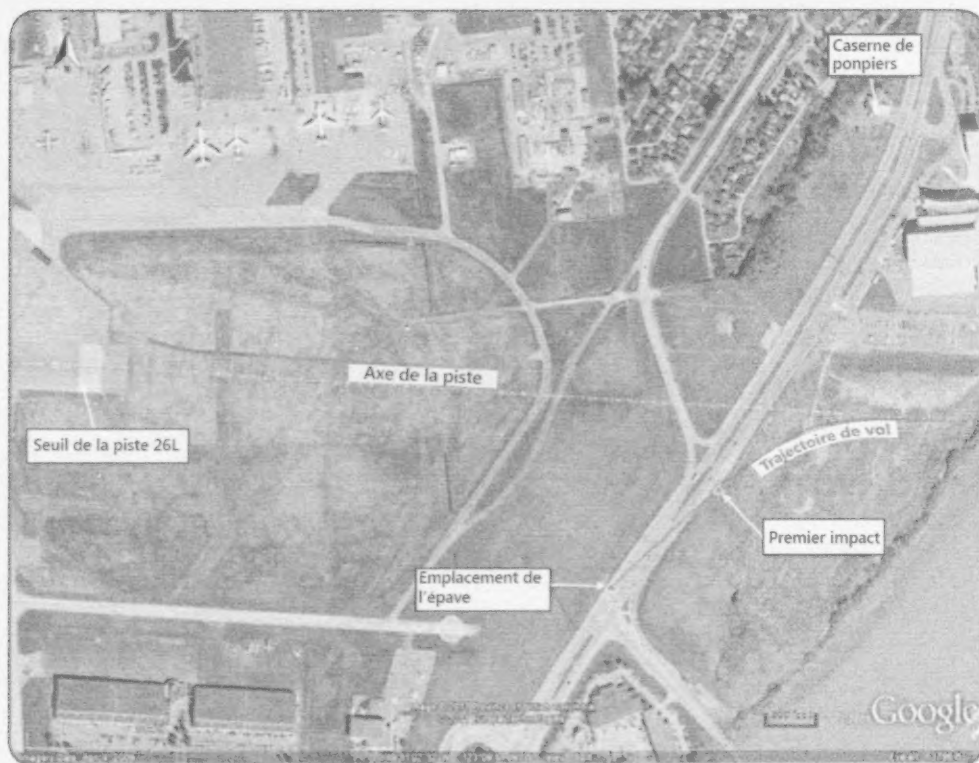
Représentation agrandie de la trajectoire de l'approche finale

Le vol s'est déroulé sans incident durant l'approche initiale. Les appels standards ont été effectués, y compris la mention de la vitesse V_{REF} de 99 kt. À 3 NM de la zone de toucher des roues, les volets ont été abaissés à 30 %. Par la suite, le train d'atterrissage a été abaissé en position sortie et verrouillé. Environ 45 s avant la perte de maîtrise, l'équipage s'est activé. Les volets ont été abaissés à 60 %. Le système d'avertissement de proximité du sol (GPWS) a signalé que l'altitude au-dessus du sol en pieds était de « 500 ».

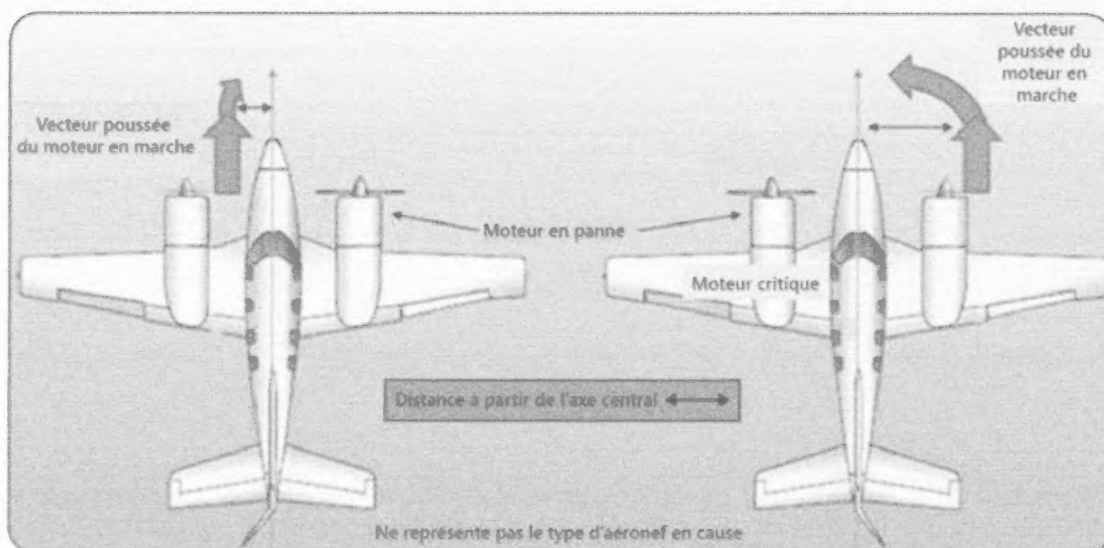
Poussée asymétrique : adaptation de la figure 12-19, *Airplane Flying Handbook*, FAA-H-8083-3A (US Government Printing Office, Washington D.C., 2004), page 12-28. Modifications apportées par le BST

La plupart des aéronefs multimoteurs à voilure fixe ont une vitesse minimale de contrôle (VMC), qui est la vitesse minimale à laquelle la direction de l'aéronef peut être maîtrisée lorsque le moteur critique est en panne. Si la vitesse est inférieure à la VMC, le pilote risque de ne pas pouvoir maîtriser l'appareil. La VMC de l'aéronef en cause était de 85 kt, compte tenu de l'hélice du moteur en panne qui tournait en moulinet, d'une inclinaison latérale de 5° vers le moteur en marche, de la puissance de décollage du moteur en marche, du train d'atterrissage rentré, des volets en position de décollage et d'un centre de gravité vers la limite arrière.

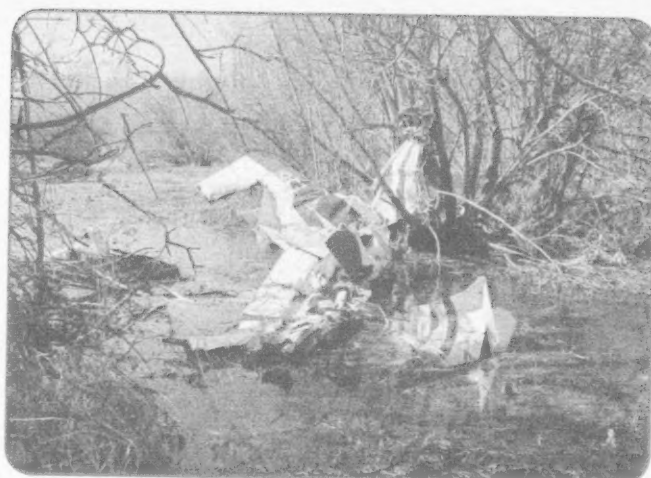
Épave du LA-4 dans un marais

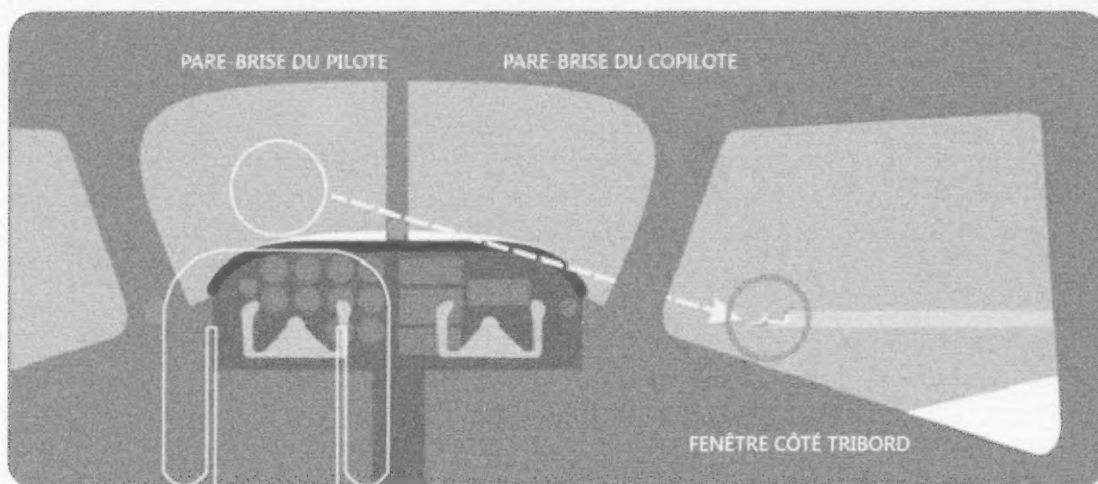
Vue depuis le poste de pilotage du PA-28 montrant que la vision du pilote était partiellement obstruée par le nez de l'aéronef (Remarque : l'image n'est pas à l'échelle.)

La position relative de chacun des aéronefs en cause juste avant la collision aurait rendu tout contact visuel difficile. Le PA-28 descendait depuis une altitude plus élevée que celle du LA-4. Ainsi, l'aile gauche du LA-4 aurait pu empêcher son pilote d'apercevoir le PA-28. Dans un même ordre d'idées, le nez du PA-28 a peut-être obstrué la vue de son pilote et l'a peut-être empêché d'apercevoir le LA-4. Les deux diagrammes indiquent la position des aéronefs l'un par rapport à l'autre ainsi que la structure des postes de pilotage.

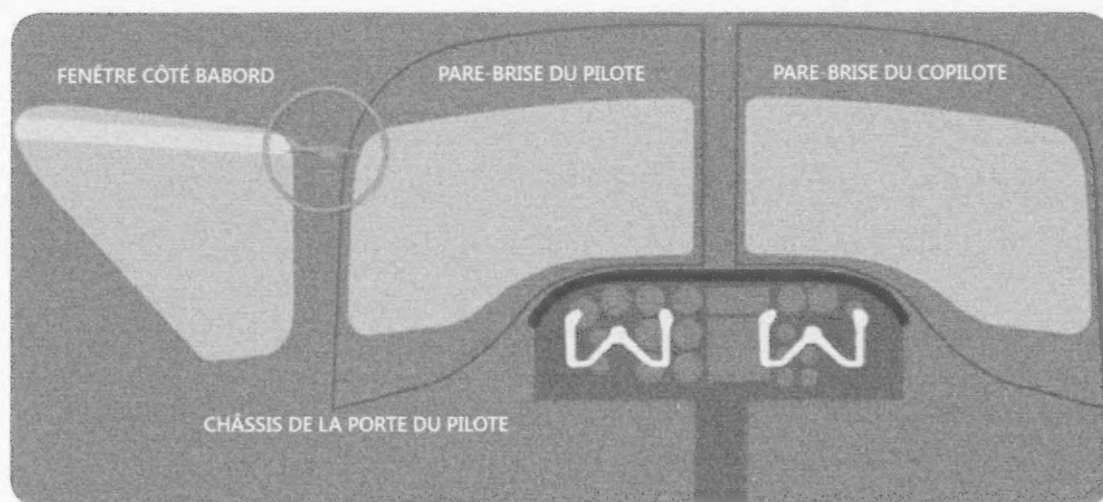
Vue depuis le poste de pilotage du LA-4 montrant que la vision du pilote était partiellement obstruée par la structure de l'aéronef (Remarque : l'image n'est pas à l'échelle.)

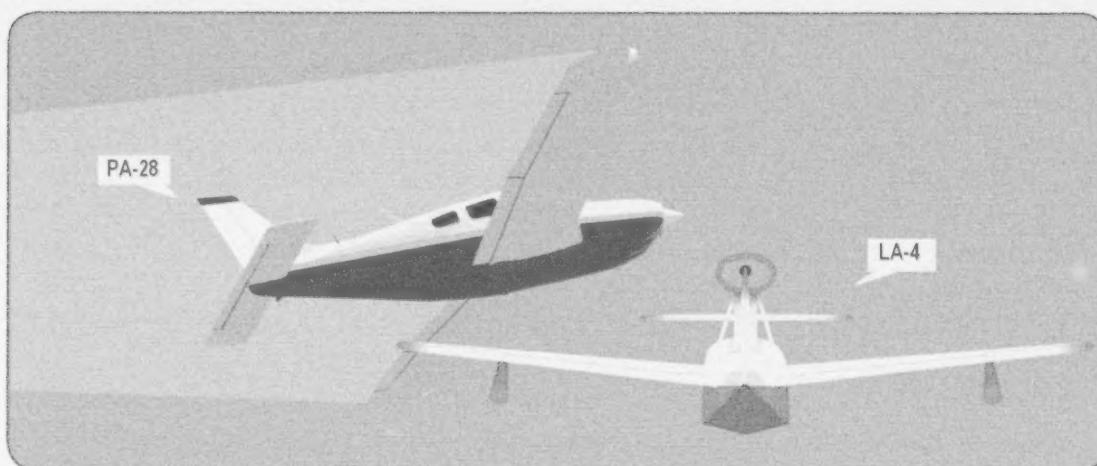
Position relative des aéronefs au moment de l'impact
